TRES REALIZACIONES PREFABRICADAS EN DINAMARCA, A UNA DÉCADA DE SU EJECUCIÓN

Julián Salas, Dr. Ingeniero Industrial
I.E.T.c.c.

SINOPSIS

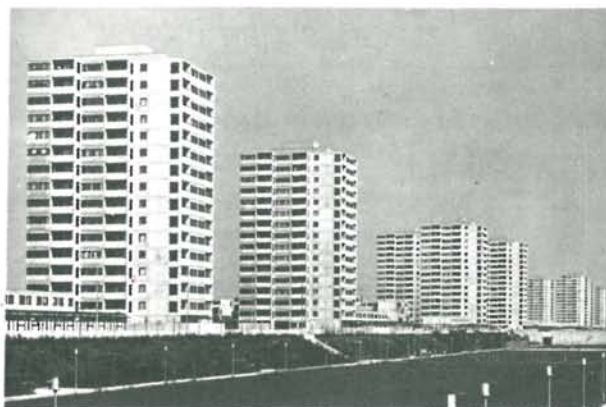
Fig. 14. —Vista de las torres de 16 plantas desde el paseo longitudinal.

Los resultados obtenidos en los bloques bajos mediante la combinación de terrazas a distintas cotas y planos; la alternancia en los materiales haciendo contrastar el gris y la fuerza de los paños transversales con el colorido y ligereza de los paneles longitudinales de cerramiento; así como la importancia de las jardineras prefabricadas, que aportan un elemento de personalización del conjunto y que funcionan perfectamente, sin evidenciar los típicos chorreones de color claro debidos a la disolución rica en carbonato (figuras 8 y 11); hablan favorablemente del buen uso de los elementos en los bloques bajos. Cosa bien distinta, por escala y diseño dentro de Brøndby son los bloques en torre, donde la correcta ejecución no podía ser suficiente para superar el estricto planteamiento de partida (fig. 14).

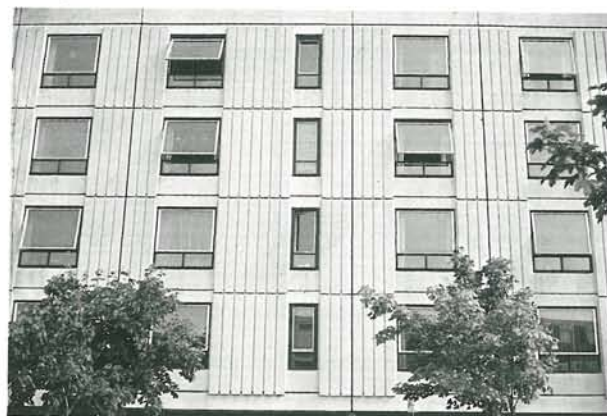
Fig. 19.—Fachada principal.

Los paramentos exteriores del conjunto Gersagerparken, construido por Larsen & Nielsen a base de grandes paneles en hormigón blanco, al utilizar un sistema longitudinal de carga, evidencian una planeidad vertical de fachadas que se salva con una armoniosa ubicación de los huecos y un grecado profundo de paramentos (fig. 19), en un plano de perfecta textura y homogeneidad de color blanco.

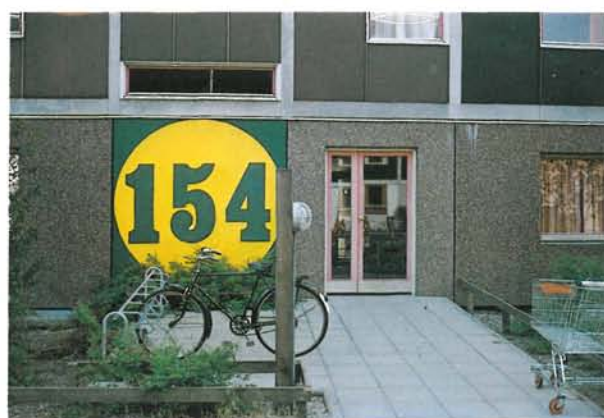
Fig. 24.—Detalle de la fachada principal en la actualidad.

así como el buen estado de las fachadas ligeras (posiblemente recién repasadas) que cierran los paños a las zonas ajardinadas y que nada tienen en común con nuestros patrones habituales de fachadas de viviendas (fig. 24), hablan en favor de las técnicas constructivas empleadas en los tres conjuntos que se describen, ubicados todos ellos en un ambiente claramente afectado por la cercanía de la Bahía de Køge, al sur-oeste de Copenhague.

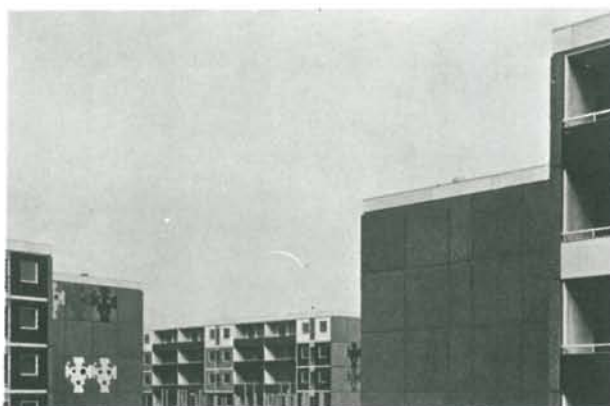
Fig. 25.—Vista de muros piñones. Paramentos a base de árido oscuro visto con bajorrelieves realizados en mesa.

La durabilidad del color de la chapa plegada (figura 26); las texturas de los piñones prefabricados, según diseño del artista Poul Agger (fig. 25),

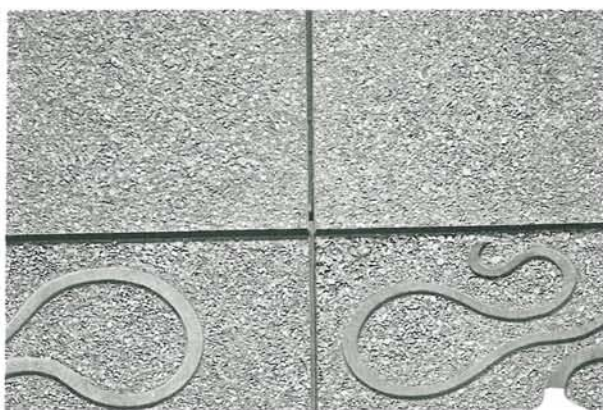
Fig. 26.—Detalle del encuentro de cuatro paneles en muros piñones.

Las precauciones de diseño y ejecución, tomadas hace una década, tales como el empleo de chapones de zinc conformados como baberos en el cruce de juntas en muros piñones, es decir, en los puntos de concurrencia de cuatro paneles contiguos (fig. 26); el alojamiento de juntas verticales en la acanaladura de paneles adyacentes, siguiendo la conformación de los paramentos que tienden a «guiar» la bajada del agua evitando el «efecto surco» (fig. 18), junto con el mantenimiento y conservación, regulados jurídicamente, han dado como resultado la situación presente.
